Come mettere in sicurezza definitiva cornicioni, decori ed elementi aggettanti con tessuti in FRP

7 GIUGNO 2013

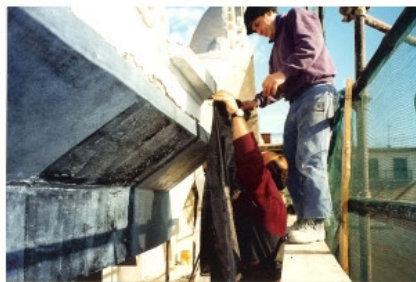
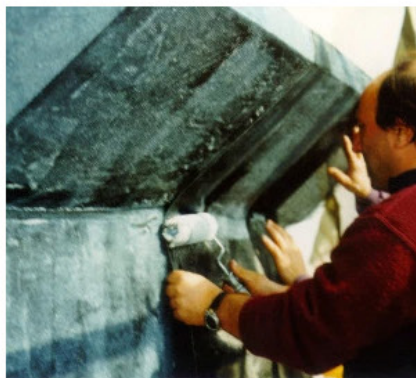
Palazzo Telecom; la posa tessuto in carbonio nel 1997

Un successivo spolvero di quarzo fine eseguito sull'ultimo strato di resina ancora fresca, ha consentito l'aggancio meccanico di una rasatura tecnica realizzata con una malta cementizia polimero modificata a bassissimo modulo elastico, rifinita con tre mani di tinta silossanica di colore grigio.

Anche se il rinforzo non prende in esercizio significativi carichi tensionali, resta di primaria importanza che la laminazione del tessuto venga eseguita a regola d'arte, con la totale impregnazione dei filamenti dei singoli fili di tessuto attraverso una corretta rullatura, per evitare degni da fragilità precoce.

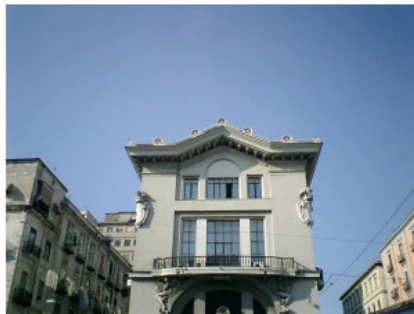
Nelle due foto qui sotto, risulta evidente il degrado del balcone sottostante il timpano, trattato in contemporanea nel 1997 con le tecniche tradizionalmente impiegate dalla maggior parte degli operatori edili Campani (tecnici ed imprese) e così sciaguratamente descritte e consigliate nella nostra tariffa prezzi della regione Campania.

Fine lavori 1997 giugno
2013 balcone sotto il timpano

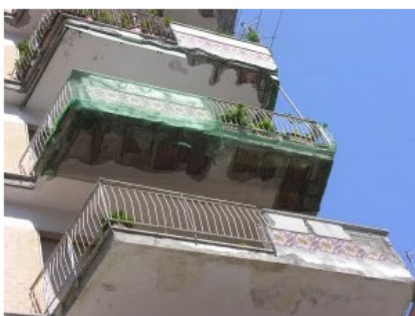
Balconi in attesa di decidere l'intervento di risanamento

Dopo la ricostruzione dei calcestruzzi copriferro in questi casi si pongono due problematiche; 1) impermeabilizzare l'estradosso 2) salvaguardare eventuali cadute di porzioni di laterizi e cls dall'estradosso.

Con questa tecnica di intervento della "fasciatura" con tessuti strutturali in vetro (più economici del carbonio) in una singola operazione si potrebbe raggiungere ed ottenere la soluzione alle due problematiche in modo definitivo, evitando una volta per tutte l'impiego di quelle vergognose reti provvisorie anticaduta verdi, tanto in voga negli ultimi anni.

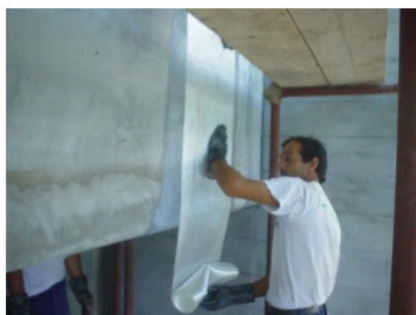
Hotel Continental Napoli;

la posa del tessuto in vetro

Le parti maggiormente esposte, come le grosse travi a vista nel cantonale nord dell'edificio visibili nella foto sopra, dopo il risanamento volumetrico con malte reoplastiche sono state rivestite con un tessuto in vetro strutturale laminato in sito con adesivi epossidici, per ottenere la massima protezione possibile.

Per la tinteggiatura finale sono stati applicati prodotti di protezione e di finitura con spiccate caratteristiche di “catena molecolare ridotta” con l'intento di garantire ai prodotti una adeguata ed efficace penetrazione nel supporto e di avere un “sistema di finitura” altamente protettivo.
